## **ANALISIS PERBAIKAN KEBOCORAN PIPA HIDROLIK PADA TUTUP PALKA DI MV. LBN 12**

<sup>1,2,3</sup>Politeknik Ilmu Pelayaran Makassar

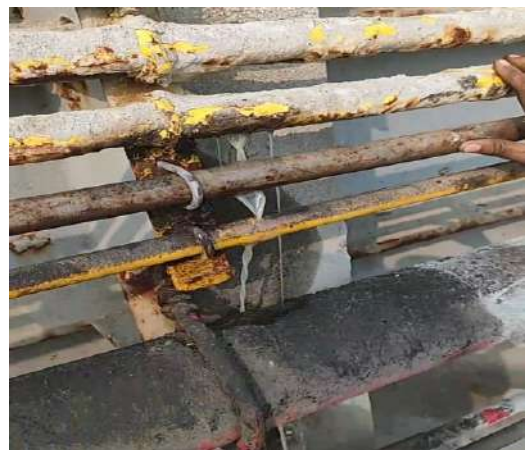
yang dilakukan, ditemukan bahwa kebocoran terjadi pada bagian badan pipa hidrolik yang berfungsi sebagai jalur penghubung antara *hydraulic control valve* dengan *hydraulic jack* pada sistem penutup palka kapal. Dari hasil pengamatan secara langsung, tingkat kebocoran dikategorikan pada tingkat sedang karena oli hidrolik terlihat keluar dengan tekanan cukup kuat menyerupai semburan dari titik kerusakan pada pipa. Kondisi ini terjadi akibat tekanan kerja tinggi yang dihasilkan pompa hidrolik, sementara kondisi material pipa yang telah mengalami korosi menyebabkan kekuatan dinding pipa menurun sehingga tidak mampu lagi menahan tekanan fluida di dalam sistem.

Gambar 1 Kebocoran Pipa Hidrolik  
Pada Tutup Palka

Kebocoran pada sistem perpipaan hidrolik menyebabkan penurunan kinerja sistem sehingga mekanisme tutup palka tidak dapat bekerja secara optimal. Kondisi ini berdampak langsung pada terhambatnya proses pemuatan kargo dan menimbulkan keterlambatan operasional kapal selama beberapa jam.

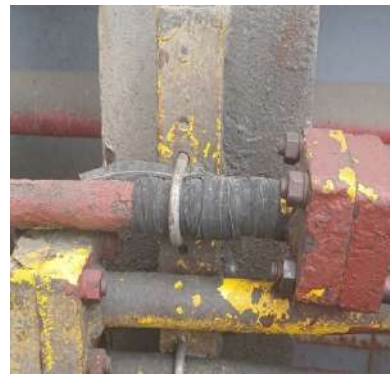
Berdasarkan hasil observasi lapangan, ditemukan kebocoran pada salah satu sambungan pipa yang menjadi objek penelitian. Sebagai tindakan penanganan awal, kru kapal melakukan perbaikan darurat dengan melilitkan potongan karet ban bekas pada bagian pipa yang bocor. Metode tersebut merupakan bentuk perbaikan sementara yang umumnya dilakukan ketika material atau peralatan standar tidak tersedia.

Secara teknis, metode ini dinilai kurang efektif dan tidak sesuai dengan standar perbaikan sistem perpipaan bertekanan. Hal ini disebabkan karena material karet ban tidak dirancang untuk menahan tekanan fluida secara kontinu, sehingga kemampuan menutup kebocoran sangat terbatas. Selain itu, kondisi pipa yang mengalami korosi dan perkaratan menyebabkan permukaan tidak rata, sehingga mate-

rial penutup tidak dapat melekat secara sempurna dan masih memungkinkan terjadinya kebocoran. Paparan panas, fluida kerja, serta tekanan selama operasi juga mempercepat degradasi material karet, seperti penurunan elastisitas, retakan, dan pengerasan.

**Gambar 2 Perbaikan Yang Belum Efektif**

Berdasarkan temuan tersebut, penggunaan karet ban bekas hanya dapat dianggap sebagai solusi sementara dan tidak dapat dijadikan metode perbaikan yang andal. Oleh karena itu, diperlukan penerapan metode perbaikan yang sesuai standar teknis guna menjaga keandalan sistem hidrolik serta menjamin keselamatan operasional kapal dalam jangka panjang.

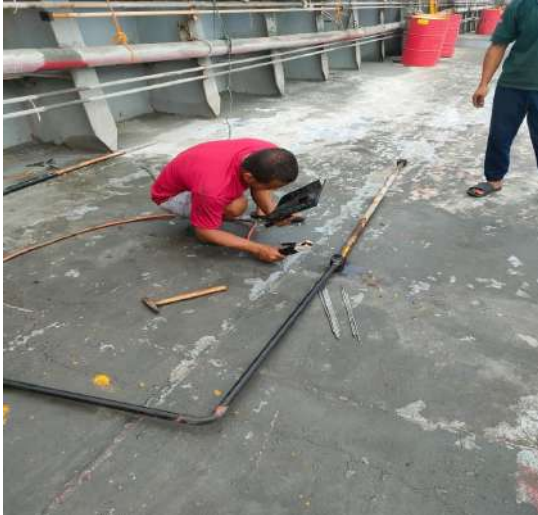
Gambar 3 Proses Perbaikan Metode  
*Flush Welded Patch*

analisis beberapa metode perbaikan serta hasil wawancara dengan informan, dipilih metode *flush welded patch* sebagai metode yang paling sesuai untuk menangani kebocoran pipa hidrolik pada tutup palka.

Metode *flush welded patch* dinilai lebih efektif karena mudah diterapkan pada pipa berdiameter kecil, tidak membutuhkan banyak komponen cadangan (*spare parts*), serta memiliki waktu pengerjaan yang relatif lebih singkat. Selain itu, metode ini menghasilkan sambungan yang lebih kuat, mampu menahan tekanan fluida dengan baik, dan dapat mengurangi potensi kebocoran kembali sehingga operasional kapal dapat berjalan lebih optimal.

Proses perbaikannya dimulai dengan mengidentifikasi lokasi kerusakan, kemudian sistem hidrolik dihentikan dan tekanan di dalam pipa dikosongkan demi keselamatan kerja. Area yang bocor dibersihkan, bagian pipa yang rusak dipotong lalu diganti dengan pipa baru yang memiliki ukuran dan spesifikasi serupa. Selanjutnya, penyambungan dilakukan menggunakan teknik *butt welding* untuk menghasilkan sambungan yang rata dan kuat. Setelah pengelasan selesai, dilakukan pemeriksaan visual

serta uji tekanan guna memastikan hasil perbaikan aman dan tidak menimbulkan kebocoran ulang.
