## PERSIAPAN RUANG MUAT CURAH DI MV. NOAH ASYERA

<sup>1,2,3</sup> Politeknik Ilmu Pelayaran Makassar

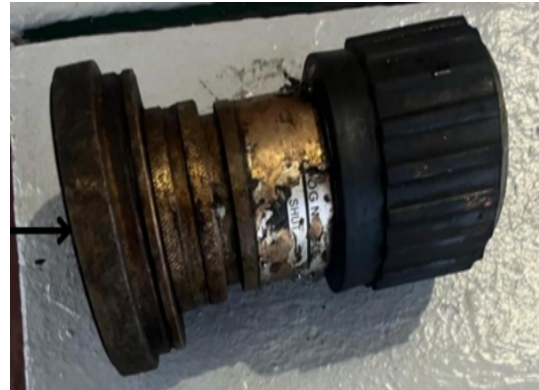
2. Faktor Peralatan: Penelitian menunjukkan bahwa beberapa peralatan pembersihan yang digunakan di kapal MV. Noah Asyera dalam kondisi rusak atau tidak berfungsi dengan baik. Hasil observasi menunjukkan bahwa nozzle yang digunakan bocor, sapu terbatas dan kurang layak, serta sekop sering copot. Kerusakan dan ketidaklayakan peralatan pembersih seperti nozzle yang bocor menyebabkan semprotan air

tidak terarah dan tekanan menjadi lemah. Sapu yang digunakan terbatas jumlahnya dan dalam kondisi kurang layak. Sekop sering copot sehingga tidak maksimal dalam proses pembersihan. Pompa bilge sering tersumbat residu muatan copper concentrate, menyebabkan air sisa tidak dapat dibuang secara lancar dan meninggalkan genangan. Untuk mengatasi kondisi tersebut, kru menggunakan pompa celup (submersible pump) sebagai solusi alternatif untuk menyedot air secara manual. Namun, penggunaan pompa celup ini juga memiliki keterbatasan, seperti jangkauan hisap yang terbatas dan proses kerja yang lebih lambat karena bersifat manual. Masalah ini menunjukkan bahwa tidak adanya perawatan berkala pada sistem bilge serta tidak adanya SOP penanganan bila pompa bilge gagal, menjadi celah dalam sistem operasional kapal.

Gambar 1 Nozzle Rusak

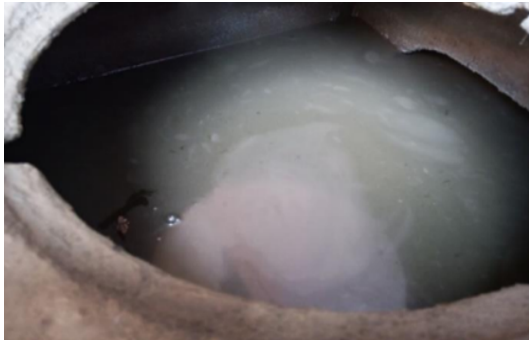
Gambar 2 Sisa Air Laut Dalam Bilge

Masalah lain yang ditemukan adalah genangan air di *bilge* akibat saluran *bilge* yang tidak berfungsi

optimal. Air yang digunakan untuk menyemprot ruang muat tidak dapat dialirkan ke laut secara sempurna, sehingga sebagian tetap tertinggal di dalam *bilge*. Kondisi ini menimbulkan Kelembapan yang dapat mempengaruhi kualitas muatan baru dan menjadi catatan penting bagi Surveyor. Hal ini sesuai dengan ketentuan *International Maritime Solid Bulk Cargoes (IMSBC Code)* yang mengatur kebersihan dan pengeringan ruang muat. Observasi juga menunjukkan bahwa peralatan kebersihan seperti sapu, sekop, dan *nozzle* mengalami kerusakan atau aus. Alat yang tidak berfungsi optimal memperlambat proses pembersihan dan menambah risiko tersisa residu. Juga tidak terlepas oleh Kurangnya keterampilan dan koordinasi kru juga menjadi faktor penyebab utama masalah ini. Kru yang tidak terlatih secara teknis mungkin tidak mengetahui teknik yang tepat untuk membersihkan residu *copper concentrate*. Menurut STCW, kru kapal harus memiliki kompetensi yang memadai untuk menangani muatan curah dan pembersihan ruang muat. Jika kompetensi tidak dipenuhi, proses pembersihan menjadi tidak
