## ANALISIS SPASIAL DAMPAK BANJIR BANDANG MENGGUNAKAN GOOGLE EARTH ENGINE DI NAGARI MANINJAU, KEC. TANJUNG RAYA, KAB. AGAM

Nadya Dwi Efendi<sup>1</sup>, Triyatno<sup>2</sup>

<sup>1,2</sup>Geografi, Fakultas Ilmu Sosial, Universitas Negeri Padang

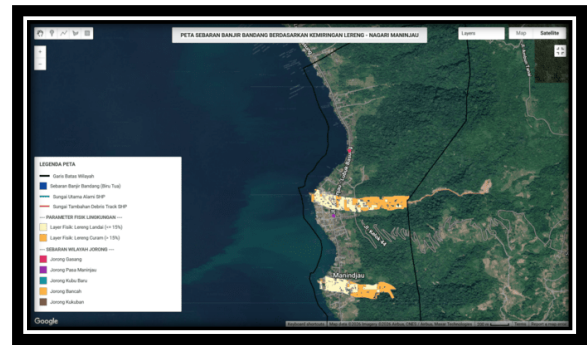
Gambar 2 Peta Sebaran Banjir Bandang Berdasarkan Lereng Wilayah Bagian Utara (Jorong Gasang, Jorong Pasa Maninjau dan Jorong Kubu Baru)

Berdasarkan hasil analisis spasial, sebaran banjir bandang berdasarkan lereng yang meliputi Jorong Gasang yang berada pada wilayah paling utara dari Nagari Maninjau ini terpantau tidak terdampak oleh bencana banjir bandang. Hal ini terlihat dari bersihnya rona permukaan jorong tersebut dari piksel klasifikasi banjir. Meskipun memiliki area perbukitan atas yang berlereng curam, tidak adanya aliran sungai yang membuat kondisi ini terlihat bahwa alur pelepasan zona pengendapan material hulu perbukitan tidak mengarah ke sektor pemukiman atau lahan pertanian di jorong ini, sehingga menjadikannya sebagai zona aman sektoral selama periode bencana berlangsung. Sedangkan Jorong Pasa Maninjau dan Jorong Kubu Baru kondisi yang

bertolak belakang terekam karena memiliki aliran jaringan sungai pada kawasan tersebut.

Kedua wilayah jorong ini merupakan titik lewat utama dari terjangan banjir bandang yang membawa material seperti lumpur, bebatuan, serta kayu-kayu, Terlihat penumpukan poligon serta sebaran banjir yang memotong linear di sepanjang kaki bukit dan koridor hidrologi kedua jorong ini. Energi luapan air dan lumpur pekat dari hulu menerjang masuk langsung ke area padat pemukiman di Jorong Pasa Maninjau serta merusak sektor pertanian sawah di lereng bawah Jorong Kubu Baru. kerusakan utama pada pemetaan wilayah sektor utara Nagari Maninjau.

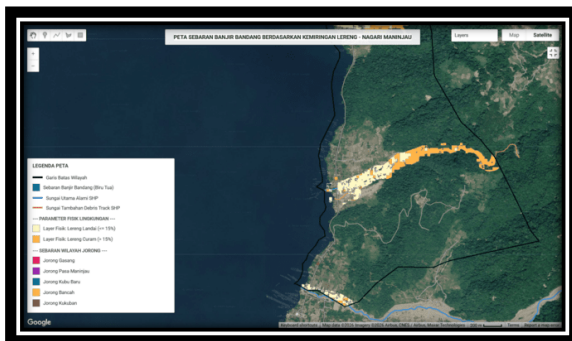
Gambar 3 Peta Sebaran Banjir Bandang Berdasarkan Lereng Wilayah Bagian Selatan (Jorong Bancah dan Jorong Kukuban)

Berdasarkan hasil analisis spasial, sebaran banjir bandang berdasarkan lereng wilayah bagian

selatan Nagari Maninjau. Di wilayah Jorong Bancah aliran banjir bandang terlihat meluap keluar sungai, hal ini terjadi karena adanya perubahan bentuk permukaan yang berbeda. Ketika air lumpur dan bebatuan meluncur dari perbukitan yang terjal dan curam, aliran tersebut langsung menghantam dataran yang landai tempat infrastruktur rumah beserta jalan berada akibatnya kecepatan air langsung tersendat dan kehilangan tenaga secara tiba-tiba. Karena jalurnya mendatar, tumpukan lumpur tebal dan batu tidak bisa meluncur lagi, sehingga mereka meluap keluar dari tanggul sungai dan menyebar luas merusak kawasan pemukiman serta sawah warga di Jorong Bancah. Pemandangan yang berbeda justru terlihat saat melihat wilayah Jorong Kukuban yang berada di ujung paling selatan. Di jorong ini, aliran banjir tidak lagi meluber lebar ke pemukiman, melainkan menyusut menjadi garis lurus yang sangat tipis dan mengecil mengikuti lekukan sisa aliran sungai terbawah.

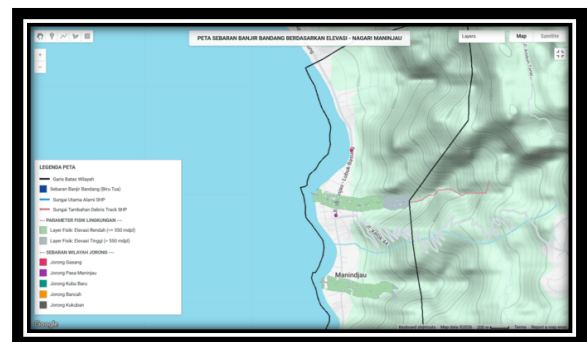
**Gambar 4 Peta Sebaran Banjir Bandang Berdasarkan Elevasi Wilayah Bagian Utara (Jorong Gasang, Jorong Pasa Maninjau dan Jorong Kubu Baru)**

Pada peta bagian utara, Jorong Gasang yang berada di ujung paling atas terpantau sepenuhnya berada di luar jalur bencana, baik pada zona elevasi tinggi maupun rendah, karena tidak memiliki aliran jaringan sungai sehingga jorong ini murni menjadi

zona aman. Kondisi yang sangat kontras terjadi di Jorong Pasa Maninjau dan Jorong Baru, di mana pada bagian hulu atau perbukitan atas kedua jorong ini yang ditunjukkan oleh warna abu-abu atau wilayah di atas ketinggian 550 mdpl, aliran banjir terlihat membentuk pola garis yang lebih sempit dan memanjang lurus meliuk-liuk mengikuti lembah bukit. Hal ini terjadi karena wilayah elevasi tinggi memiliki tebing bukit yang sangat curam, sehingga air lumpur dan batu meluncur sangat cepat akibat gaya gravitasi bumi tanpa sempat melebar ke samping. Namun, begitu aliran banjir tersebut turun masuk ke area hilir pemukiman padat Jorong Pasa Maninjau serta area persawahan kaki bukit Jorong Kubu Baru yang ditunjukkan oleh warna hijau muda atau wilayah di bawah ketinggian 550 mdpl, bentuk alirannya mendadak melebar sangat luas, menggemuk, dan menumpuk tebal hingga memotong jalur jalan. Hal ini terjadi karena wilayah hilir kedua jorong tersebut memiliki permukaan tanah yang mendatar, sehingga tenaga dorong air dari atas bukit langsung tersendat dan melambat secara drastis, yang menyebabkan banyak lumpur pekat meluap keluar

dari sungai dan mengendap masif merusak bangunan serta sawah warga

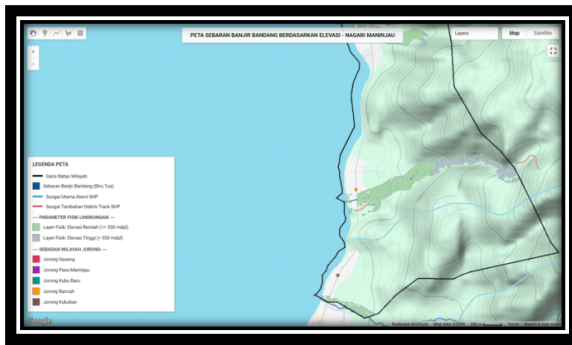
Gambar 5 Peta Sebaran Banjir Bandang Berdasarkan Elevasi Wilayah Bagian Selatan (Jorong Bancah dan Jorong Kukuban)

Bergeser ke arah peta bagian selatan, pola kendali elevasi ketinggian ini terekam kembali secara konsisten di wilayah Jorong Bancah dan Jorong Kukuban. Di kawasan hulu atas perbukitan yang masuk ke dalam wilayah Jorong Bancah, aliran banjir bandang bermula pada zona elevasi tinggi berwarna abu-abu dengan bentuk jalur yang memanjang linear mengikuti ceruk lembah sungai. Begitu aliran pekat ini turun melewati batas kaki bukit menuju zona elevasi rendah berwarna hijau muda di pusat aktivitas sosial Jorong Bancah, luasan banjir langsung meluber melebar sangat parah ke arah kanan dan kiri. Hilangnya elevasi ketinggian secara mendadak membuat material batu-batu besar dan puing kayu kehilangan daya dorongnya dan tertumpuk masif menjadi satu di kawasan hilir landai jorong ini. Sementara itu, bergerak menuju Jorong Kukuban yang berada di ujung paling selatan, jalur banjir pada zona elevasi rendah berwarna hijau muda terlihat mulai menyempit kembali menjadi garis tunggal yang menipis. Pola penyempitan di elevasi rendah Jorong Kukuban ini

menandakan bahwa pasokan volume material lumpur dan puing kayu serta bebatuan dari hulu sebenarnya sudah habis terendapkan di dataran sebelumnya, sehingga wilayah paling selatan ini menjadi titik kunci akhir berhentinya seluruh rangkaian aliran banjir bandang di Nagari Maninjau.

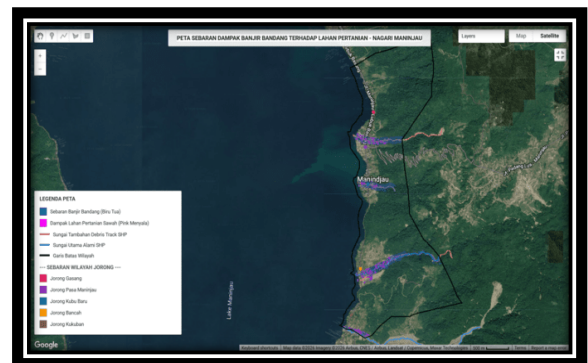
**Gambar 6 Peta Dampak Banjir Bandang terhadap Lahan Pertanian**

Dampak Aspek Fisik (Lahan Pertanian): Teridentifikasi total luas hamparan lahan pertanian (klorofil radar < -4 dB) yang hancur dan tertimbun material endapan pasir batu gersang adalah seluas 9.58 Hektar.

Berdasarkan hasil analisis spasial dampak sebaran material banjir bandang terhadap sektor lahan pertanian memperlihatkan pola kerusakan vegetasi yang sangat masif

di sepanjang kaki perbukitan bagian hulu kaldera menuju hilir dataran rendah. Pada wilayah Jorong Bancah, peta dampak merekam kerusakan lahan pertanian produktif yang paling parah, padat, dan menghampar sangat luas menggemuk ke samping di sepanjang kaki bukit bawah. Secara fisik lingkungan, hamparan sawah di Jorong Bancah ini berada tepat di zona datar atau landai ( $< 15\%$ ) yang letaknya persis di bawah curahan lereng terjal perbukitan aktif. Ketika air banjir pekat bermuatan sedimen padat meluncur bebas dari atas bukit, kecepatannya langsung drop secara mendadak begitu menyentuh dataran rendah ini. Akibatnya, jutaan kubik material pasir tersebut meluap keluar merusak tanggul sungai alami dan menimbun total lahan persawahan warga hingga memicu gagal panen total skala besar di jorong tersebut.

Kondisi yang bertolak belakang terlihat secara konsisten saat mengamati wilayah Jorong Kukuban yang berada di ujung paling selatan administrasi Nagari Maninjau. Pada kawasan jorong paling bawah ini, poligon dampak kerusakan lahan pertanian terpantau mengalami penyempitan yang sangat drastis, menipis memanjang linear, bahkan

areanya berangsur bersih mereda di perbatasan selatan. Pola visual yang menyusut kecil ini menjadi bukti empiris yang kuat di lapangan bahwa seluruh pasokan muatan sedimen berat berupa batu-batu besar, bongkahan tanah, dan puing kayu dari hulu bukit sebenarnya sudah habis terjebak dan tertimbun sebelumnya. Meskipun sisa-sisa aliran air banjir berlumpur masih sempat mengalir menyentuh sedikit area pertanian di bagian tepi jalan bawah Jorong Kukuban, daya hantam materialnya sudah tidak korosif lagi, sehingga sebagian besar hamparan lahan pertanian warga di jorong paling selatan ini berhasil selamat dan aman dari terjangan banjir bandang.

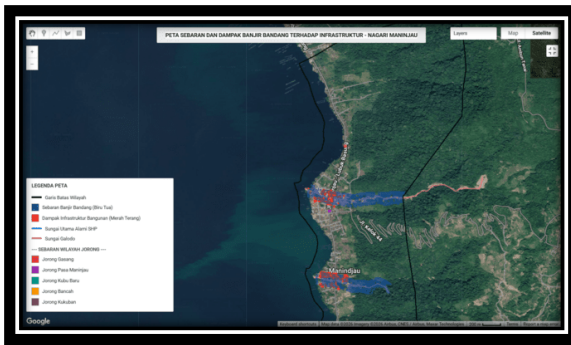
**Gambar 7 Peta Dampak Banjir Bandang Terhadap Infrastruktur Wilayah Bagian Utara (Jorong Gasang, Jorong Pasa Maninjau dan Jorong Kubu Baru)**

Dampak Aspek Sosial (Infrastruktur Bangunan): Berdasarkan hasil pemotongan (clipping) poligon terhadap dataset Openstreetmap, ada sebanyak 205 Unit Bangunan mengalami dampak struktural akibat diterjang massa banjir bandang pekat.

Berdasarkan analisis spasial pada bagian paling utara, wilayah Jorong Gasang terpantau sepenuhnya bersih dari poligon berwarna merah. Hal ini terlihat bahwa sektor infrastruktur bangunan di Jorong Gasang sama sekali tidak mengalami dampak kerusakan fisik karena luput dari jalur pelepasan zona pengendapan material hulu perbukitan. Kondisi yang berbanding terbalik terekam secara masif di Jorong Pasa Maninjau.

Kawasan Jorong Pasa Maninjau memiliki poligon infrastruktur berwarna merah terlihat paling padat, menumpuk tebal, dan terpusat sangat rapat di sepanjang koridor sempadan sungai bawah dan tepi jalan raya utama Maninjau-Lubuk Basung. Banyaknya bangunan yang terdampak di Jorong Pasa Maninjau

dikarenakan fungsinya sebagai pusat pertumbuhan sosial dan ekonomi nagari yang memiliki kerapatan bangunan sangat tinggi. Begitu luapan air dan lumpur pekat keluar dari tanggul sungai di dataran rendah, elemen bangunan yang berdiri di zona bahaya hidrologi ini langsung menerima hantaman keras material galodo. Sementara bergerak sedikit ke bawah menuju Jorong Kubu Baru, poligon infrastruktur merah masih terlihat berjejer memanjang mengikuti alur aliran debris, menandakan adanya jajaran perumahan warga dan fasilitas penunjang pertanian di kaki bukit.

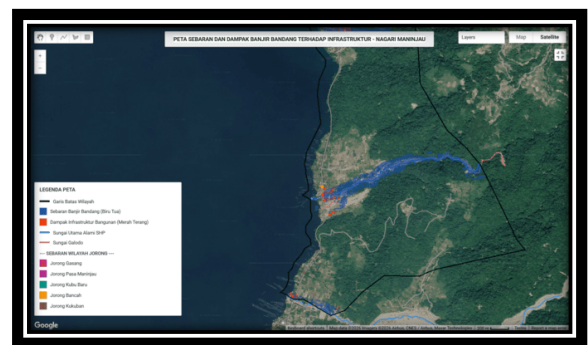
**Gambar 8 Peta Dampak Banjir Bandang Terhadap Infrastruktur Wilayah Bagian Selatan (Jorong Bancah dan Jorong Kukuban)**

Berdasarkan analisis spasial pada peta wilayah bagian selatan, dampak kerusakan infrastruktur bangunan kembali terekam cukup padat di kawasan Jorong Bancah. Di jorong ini, infrastruktur fisik warga

mengalami tingkat paparan risiko yang tinggi karena lokasinya berada pada zona transisi lereng landai, tempat di mana material lumpur tebal dan bebatuan besar dari tebing atas meluap dan mengendap menghantam hunian. Terakhir, bergerak menuju jorong paling selatan yaitu Jorong Kukuban, sebaran poligon merah infrastruktur terdampak terpantau mengalami penyusutan yang sangat drastis dan menipis signifikan. Pola yang mengecil di ujung selatan ini membuktikan secara empiris bahwa daya rusak dan volume material banjir bandang posisinya sudah melandai dan sebagian besar muatannya telah habis tertahan di wilayah Jorong Bancah, sehingga infrastruktur bangunan warga di Jorong Kukuban terekam jauh lebih aman dan minimal dari dampak kerusakan bencana.
