## **ANALISIS KENDALA OLAH GERAK *BEACHING* DI KAPAL LCT. SANJAYA 01**

Winda Febryani<sup>1</sup>, Arlizar Djamaan<sup>2</sup>, Andi Basri<sup>3</sup>

<sup>1,2,3</sup>Program Studi Nautika, Politeknik Ilmu Pelayaran Makassar

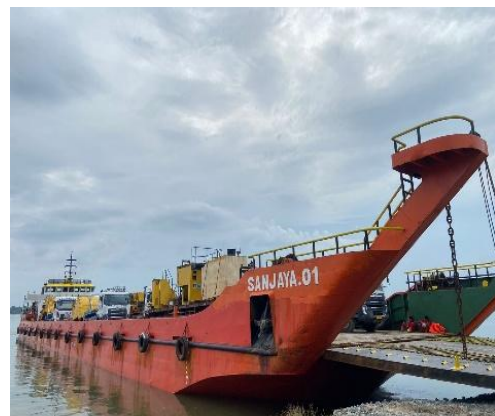
Gambar 1 Kapal *Beaching*

Kapal kemudian bergerak perlahan menuju titik *beaching* dengan seluruh instruksi olah gerak dikendalikan dari anjungan. Pada jarak sekitar seratus meter atau satu kali panjang kapal dari dermaga, kecepatan mesin dikurangi menjadi maju pelan sekali agar kapal tetap terkendali. *Winch* hidrolik dihidupkan untuk membuka *ramp door*

sekaligus menyiapkan tali tros yang akan dilemparkan ke bolder di darat. Ketika jarak haluan dengan dermaga mencapai sekitar dua puluh meter, tali tros depan kanan dan kiri dilemparkan terlebih dahulu, disusul penurunan *ramp door* secara bertahap hingga menyentuh dasar dermaga tepat pada posisi *beaching point* yang telah diperhitungkan. Kapal terus digerakkan maju pelan hingga haluan kandas dan *ramp door* benar-benar terkunci, kemudian tali tros tengah kanan dan kiri diikatkan untuk mencegah pergeseran posisi akibat arus atau gelombang selama kegiatan bongkar muat berlangsung. Seluruh rangkaian kegiatan tersebut dicatat oleh perwira jaga ke dalam *log book*, meliputi waktu kandas, kondisi cuaca dan angin, penggunaan mesin dan *bowthruster*, hingga pengoperasian *winch* dan *ramp door*.
