## **ANALISIS SPASIAL DAMPAK BANJIR BANDANG MENGGUNAKAN GOOGLE EARTH ENGINE DI NAGARI MANINJAU, KEC. TANJUNG RAYA, KAB. AGAM**

<sup>1,2</sup>Geografi, Fakultas Ilmu Sosial, Universitas Negeri Padang

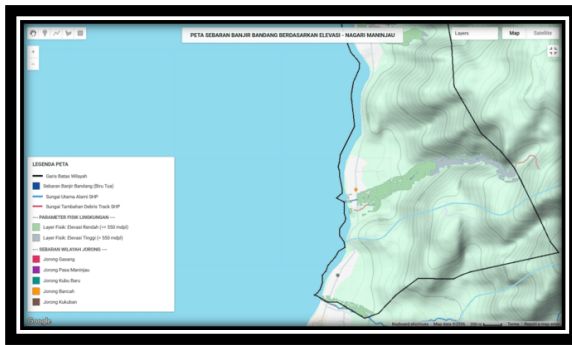
Gambar 5 Peta Sebaran Banjir Bandang Berdasarkan Elevasi Wilayah Bagian Selatan (Jorong Bancah dan Jorong Kukuban)

Berdasarkan hasil analisis spasial pada kedua gambar peta 4 dan 5, Sebaran banjir bandang berdasarkan elevasi di Nagari Maninjau, terlihat bahwa bagaimana faktor ketinggian tempat mengontrol pergerakan alur banjir bandang mulai dari tempat meluncurnya lumpur di hulu bukit hingga lokasi titik berhentinya tumpukan material di daratan bawah dekat tepi Danau Maninjau. Jalur sebaran banjir ini terpantau memanjang dari area perbukitan tinggi menuju area landai dengan karakteristik dampak yang bervariasi di setiap jorongnya.

Bergeser ke arah peta bagian selatan, pola kendali elevasi ketinggian ini terekam kembali secara konsisten di wilayah Jorong Bancah dan Jorong Kukuban. Di kawasan hulu atas perbukitan yang masuk ke dalam wilayah Jorong Bancah, aliran banjir bandang bermula pada zona elevasi tinggi berwarna abu-abu dengan bentuk jalur yang memanjang linear mengikuti ceruk lembah sungai. Begitu aliran pekat ini turun melewati batas kaki bukit menuju zona elevasi rendah berwarna hijau muda di pusat aktivitas sosial Jorong Bancah, luasan banjir langsung meluber melebar sangat parah ke arah kanan dan kiri. Hilangnya elevasi ketinggian secara mendadak membuat material batu-batu besar dan puing kayu kehilangan daya dorongnya dan tertumpuk masif menjadi satu di kawasan hilir landai jorong ini. Sementara itu, bergerak menuju Jorong Kukuban yang berada di ujung paling selatan, jalur banjir pada zona elevasi rendah berwarna hijau muda terlihat mulai menyempit kembali menjadi garis tunggal yang menipis. Pola penyempitan di elevasi rendah Jorong Kukuban ini

menandakan bahwa pasokan volume material lumpur dan puing kayu serta bebatuan dari hulu sebenarnya sudah habis terendapkan di dataran sebelumnya, sehingga wilayah paling selatan ini menjadi titik kuncian akhir berhentinya seluruh rangkaian aliran banjir bandang di Nagari Maninjau.
